Korrosionssonden-Ergebnisse zu Messungen in verschiedenen Anlagen

F. Haider^(a), S. Horn^(a), B. Waldmann^(a), R. Warnecke^(b)

^(a)Univ. Augsburg, Institut f. Physik
Universitätsstr. 1
D-86135 Augsburg

^(b)Gemeinschaftskraftwerk Schweinfurt GmbH,
Hafenstraße 30
D-97424 Schweinfurt

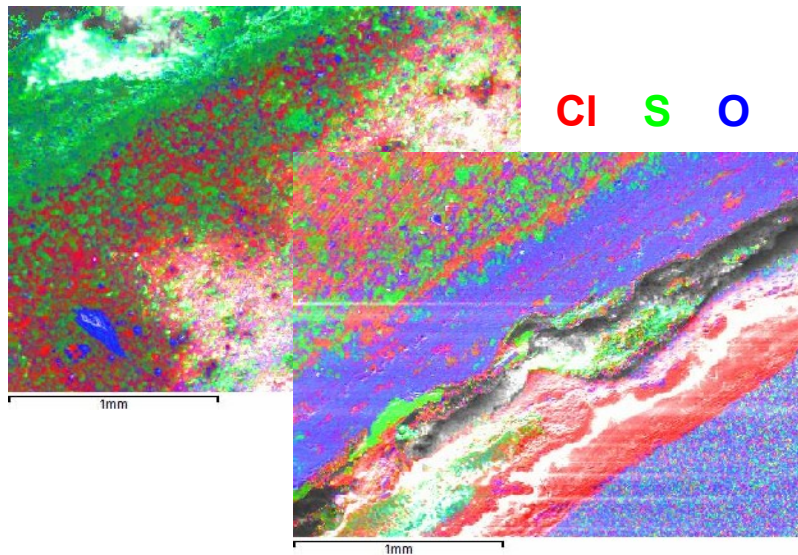
Abbildung 6: Überlagerung der Elementverteilungen von Chlor, Schwefel und Sauerstoff an der Grenze zwischen Stahl (rechts unten im Bild) und Belag (links oben) aus Abbildung 5

Für die erhöhte Chlorfreisetzung außen auf dem Belag spricht sowohl die bis zu 1000 μm dicke Chloridschicht (siehe Abbildung 5 und 6) an der Grenzfläche zwischen Stahl und Belag als auch ein um das doppelte erhöhter Chlorgehalt im gesamten Belag. Die quantitative Verteilung der Elemente vom Stahl bis zur Belagsoberfläche ist in Abbildung 7(a) aufgetragen. In diesem Diagramm sieht man die erhöhte Chlorkonzentration nahe am Rohr. Der Chloranteil liegt fast über den ganzen Belag hinweg bei 5 Atomprozent. Dieser Wert ist etwa doppelt so hoch wie der in Belägen ohne Aerosolbeaufschlagung gemessene (Abbildung 7(b)).

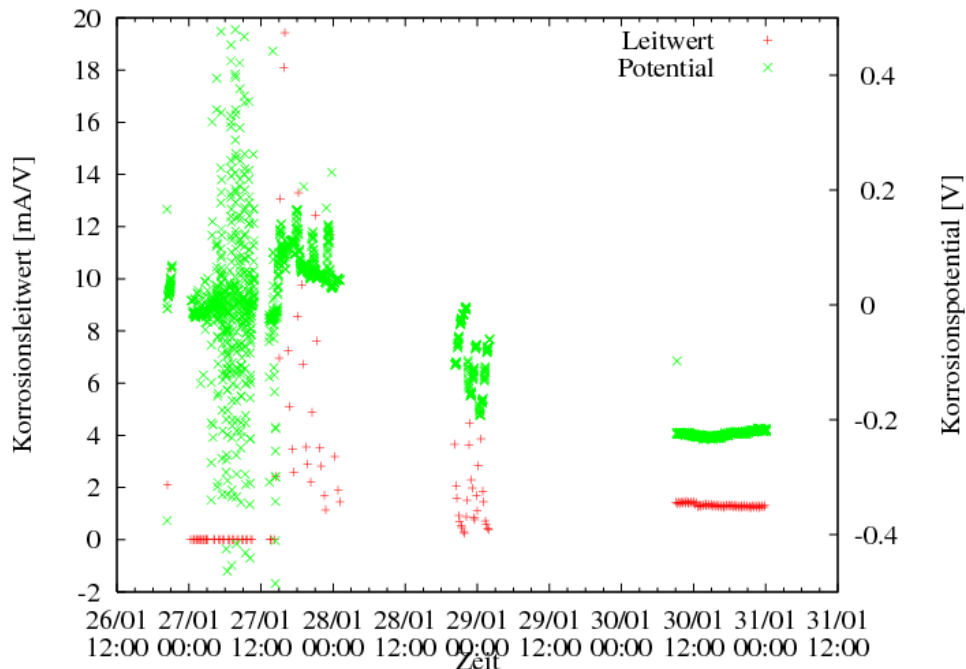
Abbildung 8: Korrosionsstrom und Leitwert gemessen während des Nachheizversuchs im Ofen (GKS, Muffelofen, Rohrtemperatur 430°C)

Die Sonde wurde am 26.1.2006 aus der Anlage genommen und in den Ofen gesteckt. Der Leitwert fällt sehr rasch (innerhalb von ein bis zwei Tagen) von dem Anfangswert von ca. 15mA/V (wie er auch unter Normalbedingungen gemessen wird) auf ca. $1,5\text{mA/V}$ ab. Hieraus schließen wir, dass die Korrosion sehr schnell zurückgeht, wenn sich die Sonde an Luft befindet, der Chlornachschub also unterbrochen ist. Die Lücken in den Messdaten hängen mit einem Problem bei der Datenerfassung zusammen.

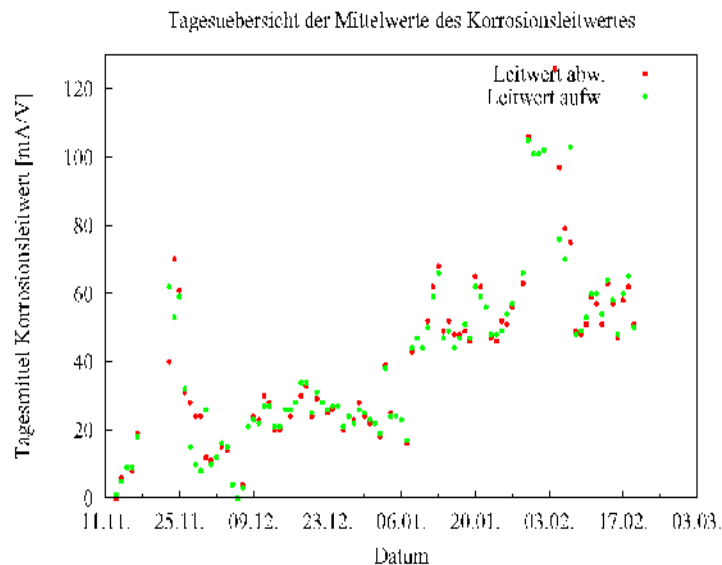
Abbildung 15: zeitliche Entwicklung des Korrosionsleitwertes während der gesamten Messdauer von drei Monaten (Anlage AX, 44m Übergang Zug 1 Zug 2,, Rohrtemperatur 430°C)

Von November 2006 bis Februar 2007 wurden Korrosionsmessungen in einer Anlage mit hoher Korrosionsrate durchgeführt. Im Gegensatz zu Schweinfurt war die Sonde in Anlage AX im Übergangsbereich vom ersten zum zweiten Zug eingebaut. Dadurch war die Sonde Abgastemperaturen von ungefähr 800°C ausgesetzt. In Abbildung 15 ist die zeitliche Entwicklung des Korrosionsleitwertes über die gesamte Dauer der Messung dargestellt.

Es sind jeweils die Tagesmittelwerte über der Zeit aufgetragen, so dass man langfristige Tendenzen in der Entwicklung der Korrosionsrate erkennen kann. Im Gesamtverlauf sieht man den ersten starken Anstieg des Korrosionsleitwertes nach etwa 10 Tagen von ca. 10 mA/V auf einen Wert von ca. 70 mA/V. Diese Erhöhung dauerte zwei Tage anschließend fiel der Leitwert wieder ab auf etwa 30 mA/V. Während der nächsten vier Wochen blieb der Leitwert bei etwa 30 mA/V, abgesehen von drei Ereignissen bei denen der Leitwert für kurze Zeit anstieg. Ab dem 8. Januar stieg das Signal noch mal an und blieb bis zum Schluss auf einem höheren Niveau von ca. 50-60 mA/V. Im Verlauf des Korrosionssignals kann man zwei Grundniveaus erkennen, von denen es einige kurzfristige Abweichungen gab. Das erste Niveau liegt zwischen 20 und 40 mA/V, das zweite um die 60 mA/V. Man erkennt, dass die Korrosion im Laufe der Messung insgesamt stärker geworden ist. Dieser mittlere Anstieg dürfte vermutlich auf den Anstieg der Rauchgastemperatur über die Reisezeit zurückzuführen sein. Die Abzehrrate wurde aus dem Korrosionsleitwert mit einem aus einer Gewichtsbestimmung ermittelten Kalibrationsfaktor von $5.62 \cdot 10^{-9}$ Vm/As berechnet. Dieser Faktor ist etwa so groß wie der in den anderen Messungen an anderen Anlagen gefundene. Hieraus ergibt sich ein Dickenverlust von 1.8 mm nach drei Monaten, d.h. 7.2 mm pro Jahr, etwa viermal soviel wie in den anderen Anlagen. Setzt man die Werte von Rauchgas- und Rohrwandtemperatur (830°C und 430°C) in die obige Formel ein, ergäbe sich eine um einen Faktor drei erhöhte Korrosionsrate. Dies bedeutet, dass die erhöhte
