**Gemeinschaftskraftwerk
Schweinfurt GmbH**

Beläge und Korrosion, Verfahrenstechnik und Konstruktion in Chlor-belasteten thermischen Anlagen

Erstellt von:
Dr. Ragnar Warnecke

Erstellt für:
VDI-Wissensforum - Seminar in Frankfurt/Main
am 12.-13. Juni 2007

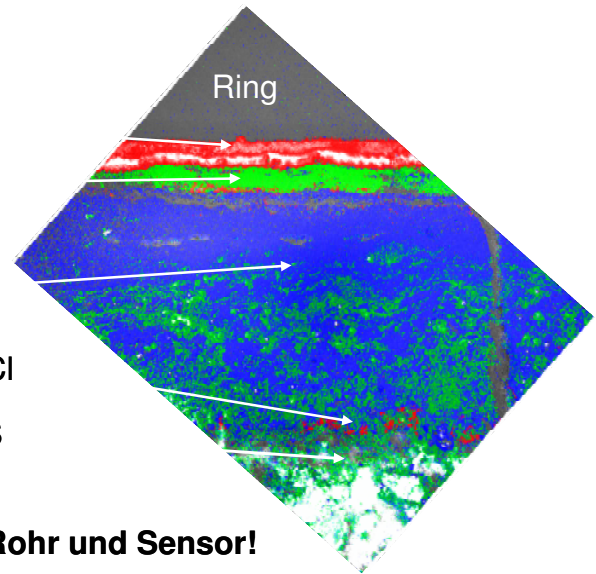
Rohr n. 3 Monaten in der Anlage:

Sensor n. 3 Monaten in der Anlage:

Fe_aCl_b
 Fe_cS_d
 Fe_eO_f
 Alkali-Cl
 Alkali-S

Identische Struktur von Rohr und Sensor!

Abbildung 3: Vergleich eines ÜH-Rohres mit einem Sondenring bei gleicher Exposition in der Anlage

Vorversuche haben gezeigt, dass die Materialproben der Sonde bei gleicher Exposition im Kessel quasi die gleichen Kennzeichen aufweisen, wie das entsprechende Rohr der Anlage (Abbildung 3). Dieser Nachweis erlaubt es, auch Kurzzeitversuche durchzuführen und somit die zeitliche Entwicklung des Belagsaufbaues und der Korrosionsgeschwindigkeit zu dokumentieren. Die gleichzeitige Untersuchung der Dicken der gefundenen Schichten liefert eine Entwicklungsgeschichte der inneren Belagsstruktur (Abbildung 4). Es zeigt sich unerwartet eine Stabilisierung der Chlorid- und Oxid-Schicht, während der Abtrag des Rohrmaterials weitergeht. Dies deutet auf stabile Prozesse hin und vor allem auf ein Auflösen der äußeren Eisenoxidschicht bei gleichzeitigem Wachstum in Richtung des Rohres.

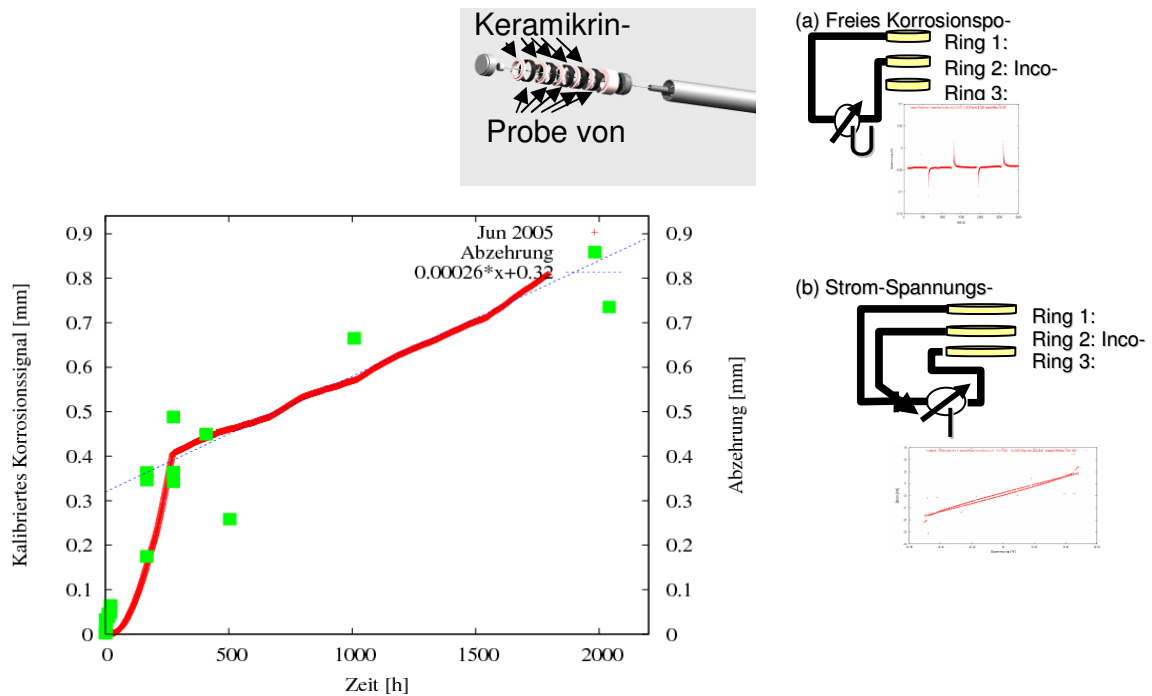
Abbildung 7: Integriertes Korrosionssignal bildet tatsächliche Rohrwandabzehrung ab

Da die Bestimmung der Schichtdicken und deren Auswertung sehr lange dauert und es wünschenswert wäre, ein aktuelles Signal zu erhalten, mit dem Korrelationen der Korrosion zu aktuellen Vorgängen in der Anlage hergestellt werden können, ist eine elektrochemische Messung in die Sonde integriert worden (Abbildung 7). Es ergibt sich eine ausgezeichnete Übereinstimmung der Korrosionsgeschwindigkeiten mit dem gemessenen Korrosionsstrom. Damit sollten Betriebszustände mit der Korrosionsrate korreliert werden können.

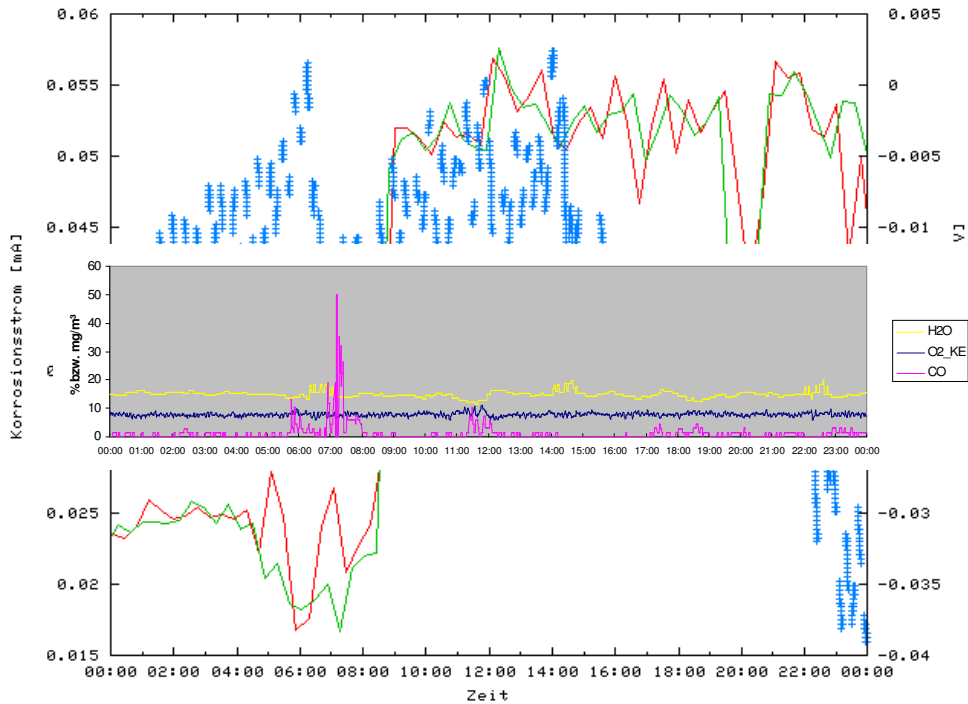
Abbildung 8: Vergleich von Anlagenstörung und Korrosionssignal

Ein Beispiel für diese Aussage ist die Parallelität einer Störung in der Anlage mit der Veränderung des Korrosionsstromes (Abbildung 8).

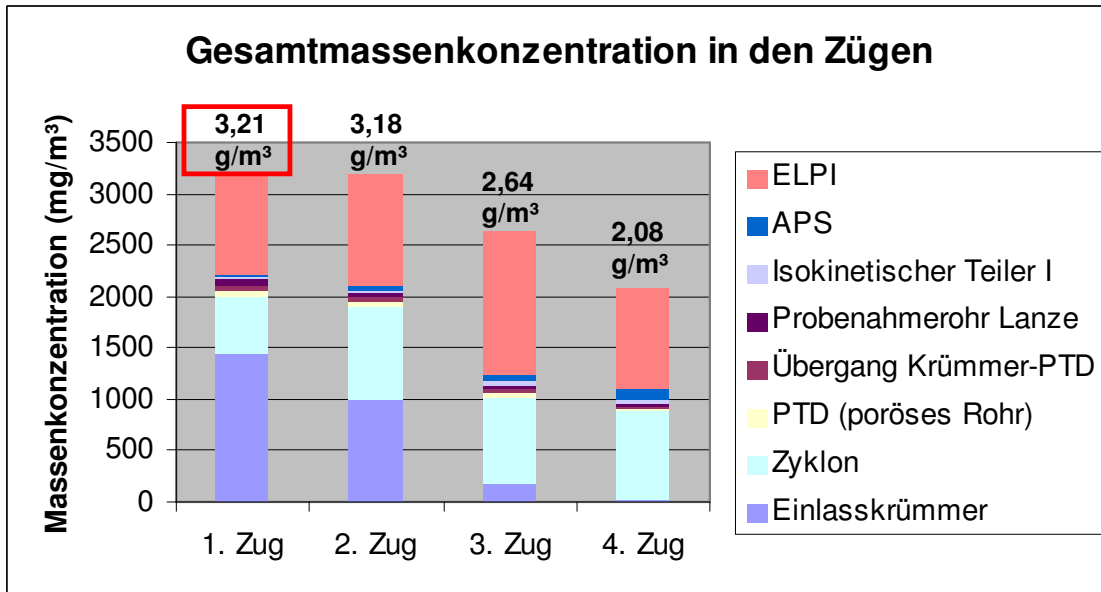
Wert aus Anlagen-Bilanz: **3,3 g/m_n³**

Abbildung 16: Übersicht über die Partikelmassenkonzentrationen in den Zügen im GKS

Diese Probenahmesonde liefert vielfältige Informationen über die für die Korrosion relevanten Spezies. Abbildung 16 zeigt die Gesamt-Staubmassenkonzentrationen in den Kesselzügen des GKS. Der Vergleich mit der Feststoffbilanz (Input, Schlacken, Kesselaschen, Gewebefilteraschen etc.) umgerechnet auf die Staubmenge im Abgasstrom liefert eine sehr gute Übereinstimmung mit den Messwerten der online Probenahmesonde. Damit ist eine erste Validierung gegeben. Die Messung der Größenverteilung der Partikel lieferte ein Maximum bei rund 300 nm und ein zweites Maximum bei rund 300 µm (= bimodale Verteilung) (Abbildung 17).

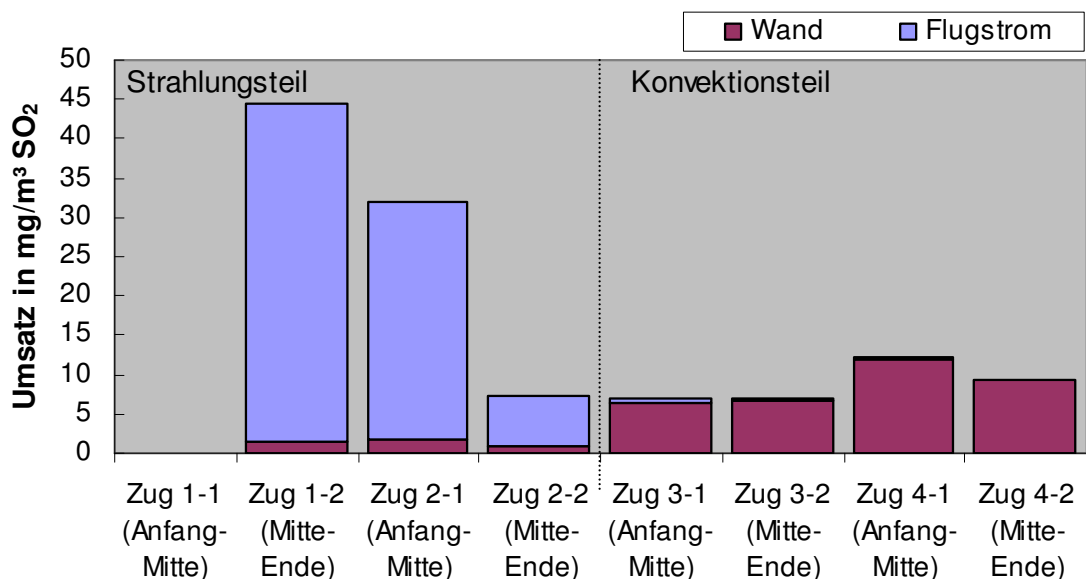
Abbildung 19: Sulfatierungsanteil in der Flugphase bzw. in der Ablagerung

Aus der chemischen Analyse der Partikel und der Gasphase lässt sich eine Aussage über die Sulfatierung entlang des Rauchgasweges gewinnen. Abbildung 18 zeigt die Veränderung in der Gasphase mit einem Anstieg von HCl und entsprechend die Abnahme von Chlor in der Partikelphase. Es ist erkennbar, dass auch nach der Sulfatierung in der Flugphase der Partikel noch erhebliche Mengen Chlor in den Partikeln verbleiben. Unter Berücksichtigung der Analyse der Beläge bzw. der Stäube aus dem Rußblasen, kann das gesamte Sulfatierungspotential (d.h. in der Flugphase und der Zeit, in der die Partikel als Belag abgelagert sind) bewertet werden. Was nicht im bis zum 2. Zug sulfatiert ist, wird in der Flugphase auch kaum noch sulfatiert. Allerdings läuft dann, je nach Verweilzeit, die Rest-Sulfatierung in den Belägen (Abbildung 19).

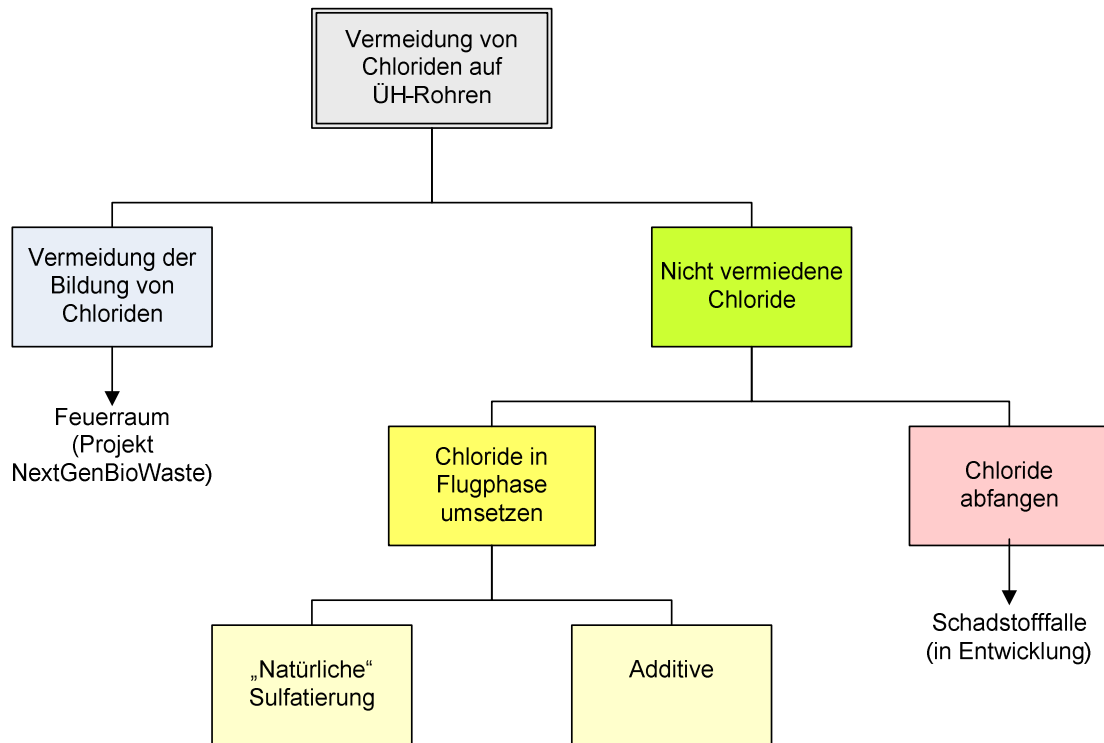
Abbildung 27: Mögliche Gegenmaßnahmen zur Vermeidung von Chloriden auf ÜH-Rohren

Die Optimierung (Abbildung 26) von Anlagen mit einem größeren Korrosionspotential erfolgt durch den Betrieb ohnehin organisatorisch über eine Straffung der Revisionszeiten. Aus technischer Sicht ist in den vergangenen über 40 Jahren im Wesentlichen die Optimierung auf der Werkstoffseite angegangen worden. Dies hat zu sehr guten, aber auch teureren, Erfolgen durch Cladding im 1. Zug geführt. Im ÜH-Bereich sind die Maßnahmen noch nicht so erfolgversprechend. Konstruktions- und verfahrenstechnisch sind systematische Lösungsansätze noch rar. Abbildung 27 zeigt eine Übersicht von Maßnahmen, die für die Vermeidung von Chloriden auf den Rohrwänden angegangen werden können.
