# **Kritische Betrachtungen zu möglichen Erfolgen mit rauchgasseitigen Additiven unter Einbeziehung konstruktiver Randbedingungen**

Prof. Dr. Karl Kautz, Martinsheim  
Dr.-Ing. Ragnar Warnecke, Gemeinschaftskraftwerk Schweinfurt GmbH (GKS)

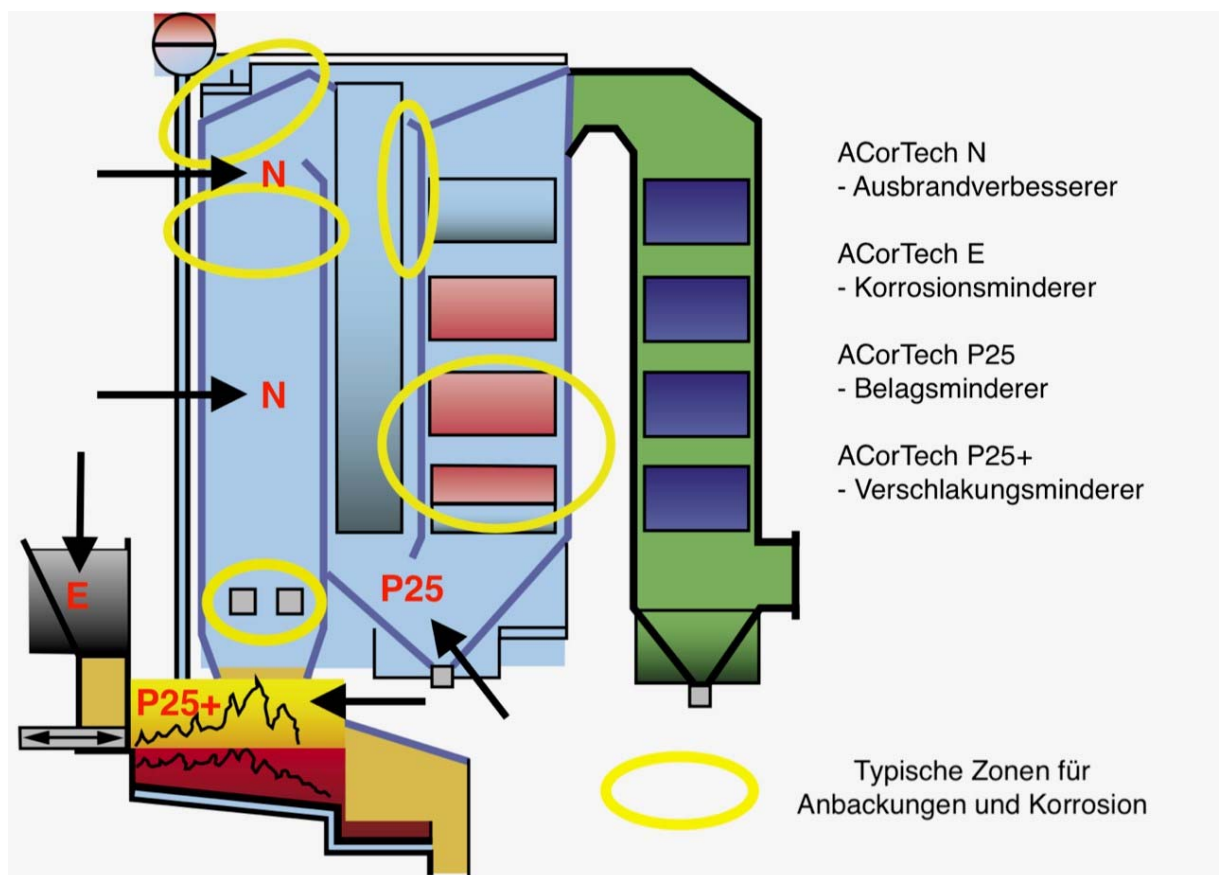
Bild 1: Eindüsstellen von ACorTech bei Vertikalkessel

Bilder 1 und 2 zeigen sowohl für Vertikal- als auch Horizontalkessel die Zugabe- bzw. Eindüsenstellen für eine erfolgreich durchgeführte Additiv-Zugabe. Im Falle des Vertikal-Kessels traten Verschlackungen an der Vorderwand des Feuerraums (starke Wechtenbildung) auf, welche erfolgreich mit einem silikatischen Additiv soweit vermindert werden konnten, dass keine betrieblichen Abschaltungen mehr erforderlich wurden. Im Falle des Horizontalkessels traten sowohl Chlorid-Hochtemperaturkorrosion am Endüberhitzer auf, als auch starke, schwer abreinigbare Verschmutzung, welche häufige Sprengreinigungen und Stillstandsreinigungen erforderlich machten. Durch die Aufsprühung von Eisensulfat auf den Brennstoff, Eindüsung von Mg- und Ammoniumnitrat in den unteren Teil des 1. Zuges und Einblasung von Schichtsilikat-Additiv in den 3. Zug konnten die Korrosionen weitgehend reduziert und die Abreinigbarkeit soweit optimiert werden, dass die Zahl der Sprengreinigungen halbiert werden konnten und nur noch eine Stillstandsreinigung im Jahr erforderlich wurde. Um Letzteres zu erreichen, mussten zur gleichmäßigen Beaufschlagung des Additivs auf die Rohrbündel sowohl Lenkbleche in den Übergang in den Horizontalzug eingebaut, als auch die Einblasung der Schichtsilikate von zwei Seiten durchgeführt werden (Tabellen 5 und 6 und Bild 3).

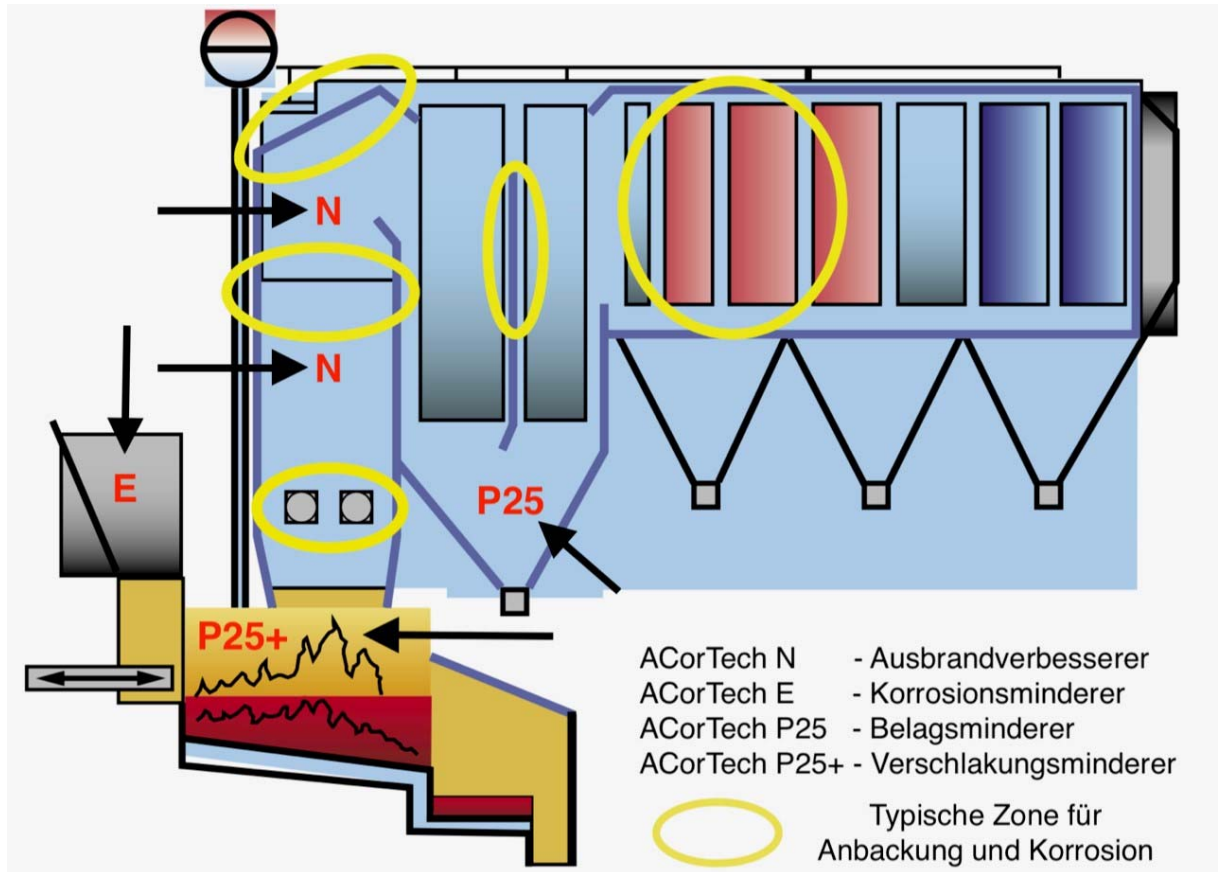
Bild 2 Eindüsstellen von ACorTech bei Horizontalkessel

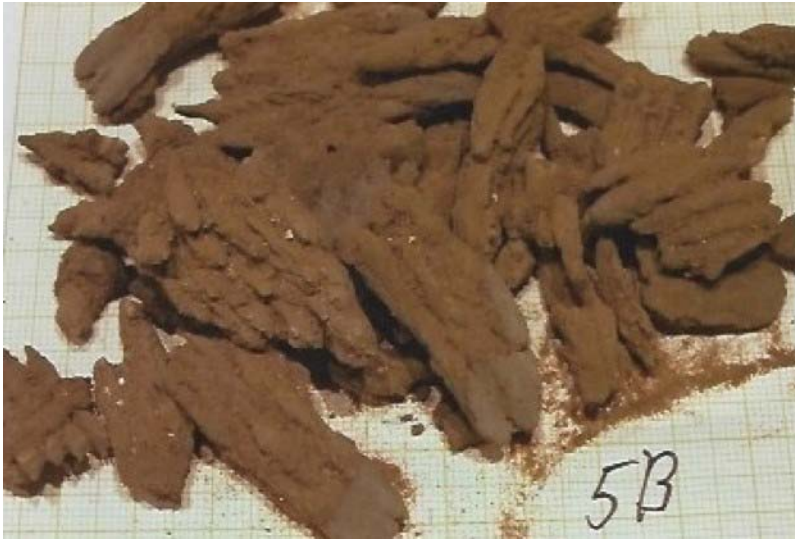
Bild 3 a: Belagsprobe von ÜH2 (Januar 2016)  
SiO<sub>2</sub>: 11,9%, Al<sub>2</sub>O<sub>3</sub>: 2,7%, Fe<sub>2</sub>O<sub>3</sub>: 3,4%

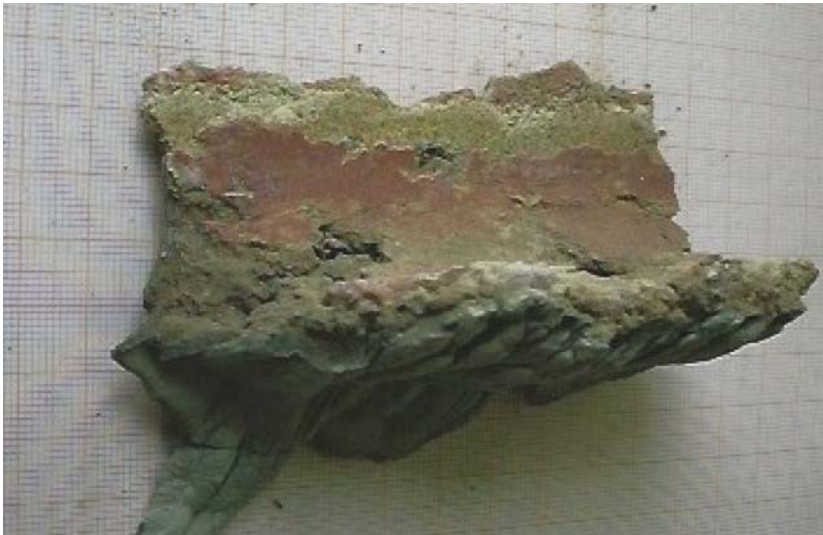
Bild 3 b: Belagsprobe von ÜH2 (April 2012)  
SiO<sub>2</sub>: 4,6%, Al<sub>2</sub>O<sub>3</sub>: 0,9%, Fe<sub>2</sub>O<sub>3</sub>: 2,0%
